# Wasserkörper-Steckbrief

# Waldholzbach

2646620000\_0

**Prims**

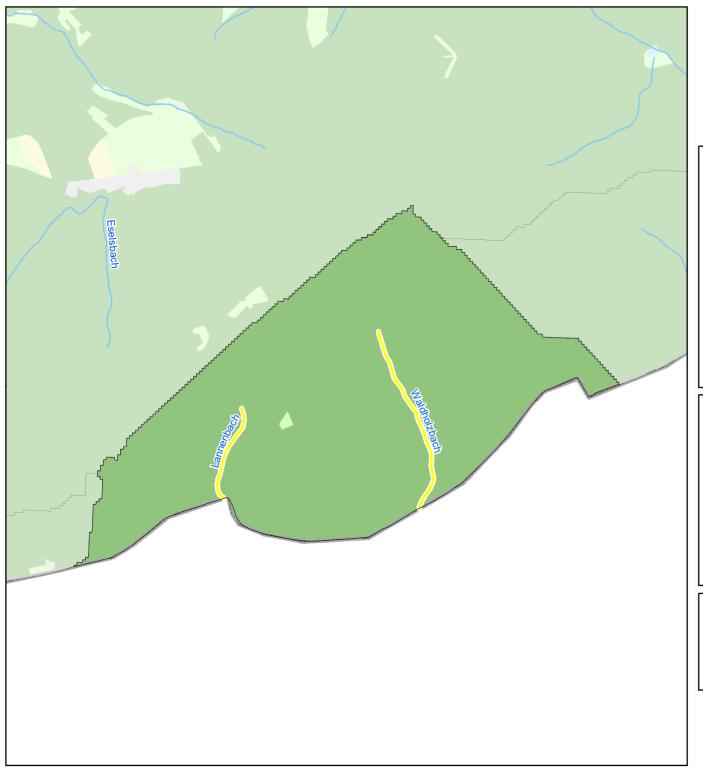
Bewertung des Wasserkörpers 2009 2015 2021 Ökologischer Zustand: 3 Makrozoobenthos: 4 3 k.A. Makrophyten/Phytobenthos: k.A. k.A. k.A. k.A. Fische: k.A. k.A. Chemischer Zustand (ohne ubiquitäre Stoffe): gut Flussgebietsspezifische Schadstoffe (UQN) UQN eingehalten

#### Bewertung der Messstellen 2021

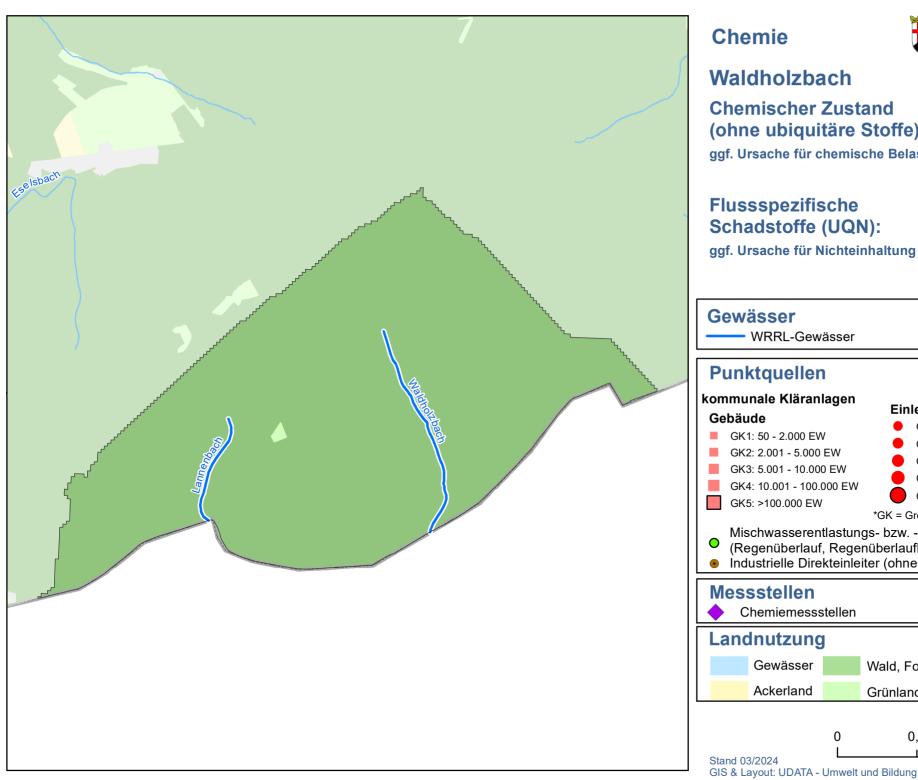
# Biologie

Bewertung des Wasserkörpers								
	2021							
Ökol. Zustand:	3							
Makrozoobenthos:	3							
Makrophyten/Phytobenthos:	0							
Fische:	0							
Chemischer Zustand:	gut							
Flußgebietspezifische Schadstoffe (UQN):	UQN eingehalten

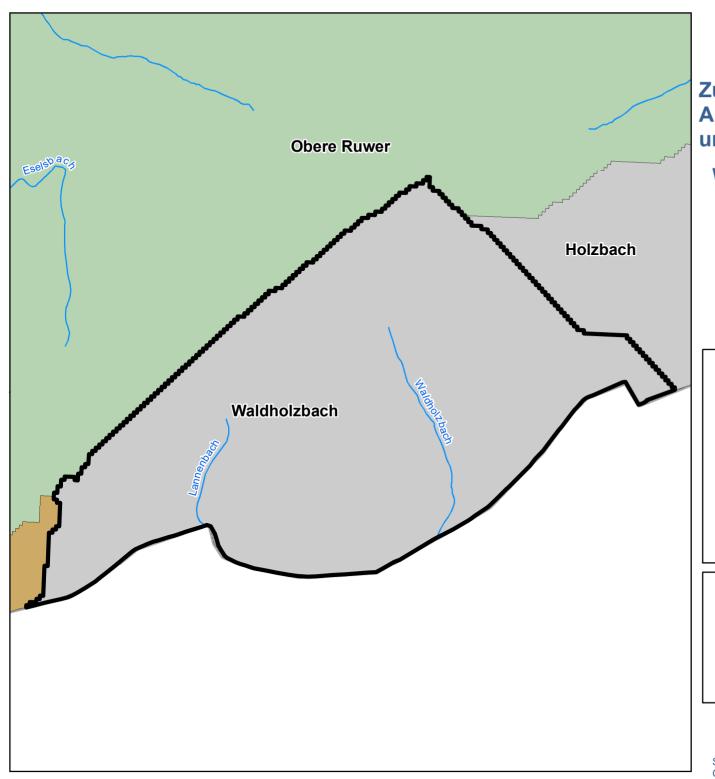
#### Chemie

**Chemischer Zustand** (ohne ubiquitäre Stoffe):

gut

### **Flussspezifische** Schadstoffe (UQN):

UQN eingehalten
